Asbestinventarisatetest

Kleemputtenstraat 91, 1770 Liedekerke

Attestnummer : 20221129-000216.000

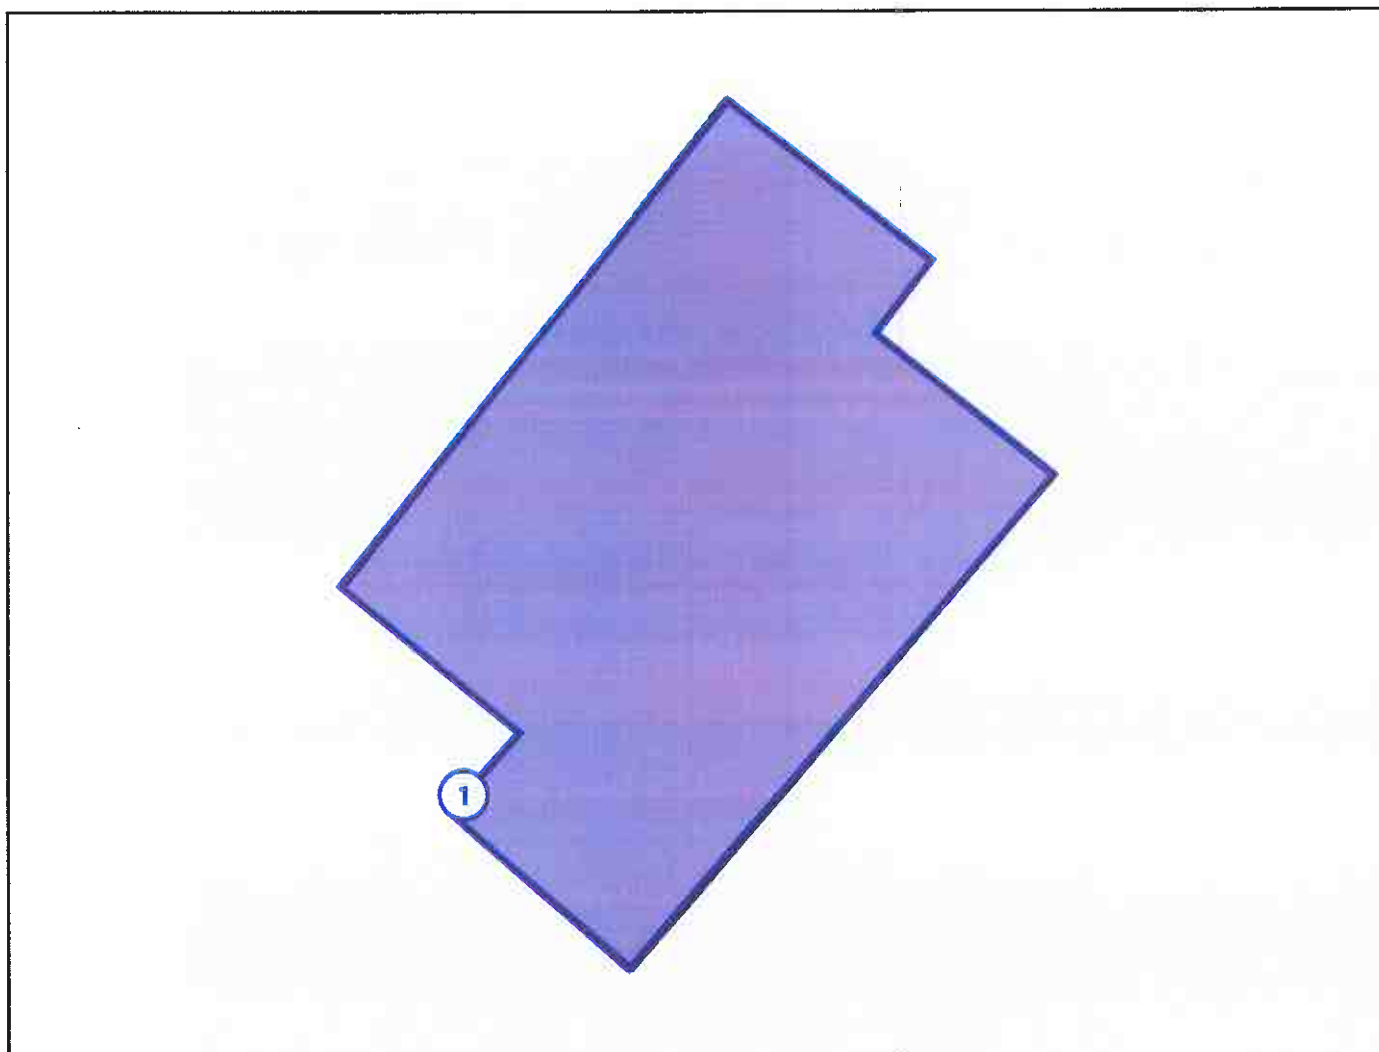
Plan 1.1: Hoofdgebouw

Beschrijving	Type	Actie
1. Renovatie woning	Advies	-

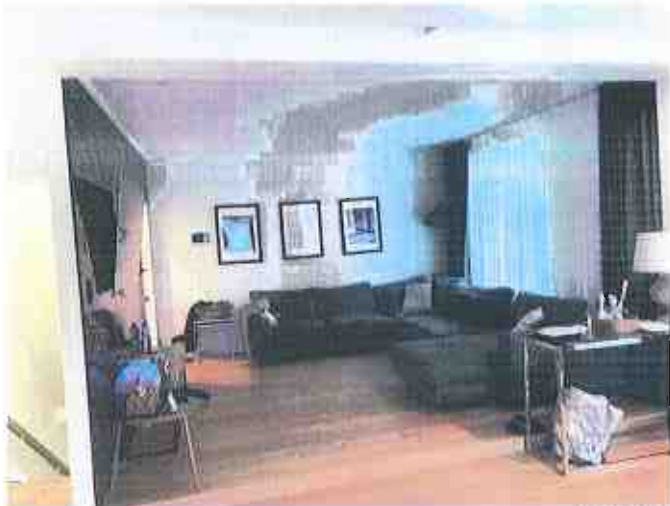
Vrije foto

De woning werd gerenoveerd: nieuwe bouwmaterialen > 2001 zijn niet asbestverdacht.

Binnenmuren en plafonds werden gerenoveerd na 2001. Er werd afgewerkt met pleister/gyproc (2010). Opgelet met (eventueel hieronder aanwezig) oud pleisterwerk - dit kan asbestvezels bevatten en is te bemonsteren bij werkzaamheden waarin dit bouw materiaal betrokken is.

De crepi dateert van 2003.

De dakbedekking (hellend dak) werd vernieuwd in 2010.

De dakbedekking (roofing) van het plat dak werd vernieuwd september 2017. Opgelet met eventuele restanten/lagen van de oude roofing onder deze nieuwe dakbedekking - deze kan asbesthoudend zijn.
